**HIRSIRAKENTEISEN ASUINTALON KUNTOARVIO JA KOR-
JAUSSUUNNITELMA**

Joni Sievola
Opinnäytetyö
Syksy 2016
Rakennustekniikan koulutusohjelma
Oulun Ammattikorkeakoulu

Title of thesis: Condition evaluation and renovation plan of log structured building

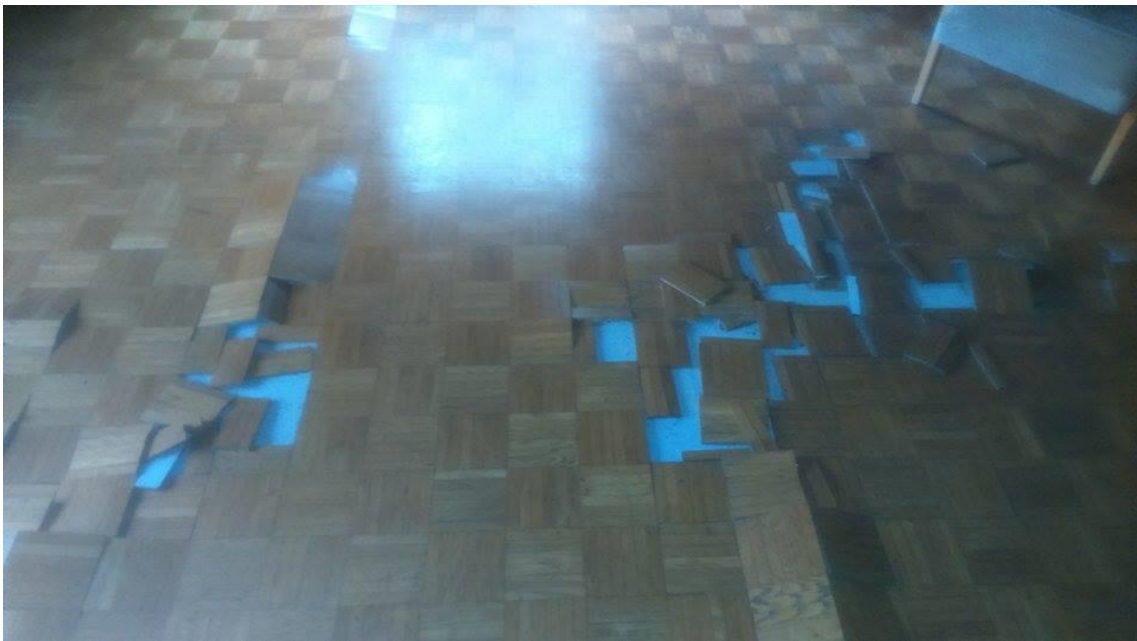
Kohdetalon alapohja on suunniteltu tuulettumattomana rakenteena. Alapohjan betonilaatta makaa suoraan täytön päällä oletettavasti ilman erillistä eristystä. Betonilaatan ja pintavalun välissä on leikkauskuvan perusteella noin 80 mm eristyskerros ja lattian pintamateriaalina on parketti. Tällainen eristämätön ja tuulettumaton alapohjaratkaisu on vanhalle rakennukselle hyvinkin tyypillinen. Kuvasta 5 nähdään, kuinka lattiaparketit ovat turvonneet ja irtoilleet. Lattiaparkettien kupruilu ja irtoilu voi johtua esimerkiksi maassa olevasta kosteudesta ja sen nousemisesta betonilaattaan tai myös siitä, että talo on ollut kylmillään jo useamman vuoden, eikä kosteus ole päässyt haihtumaan. Pintakosteusmittarilla saatu mitatulos betonilaatan pinnasta ei kuitenkaan ollut merkittävän suuri tai vaihdellut eri kohdissa mitattuna.

KUVA 5. Osa lattian parketeista ovat irronneet ja kupruilleet.

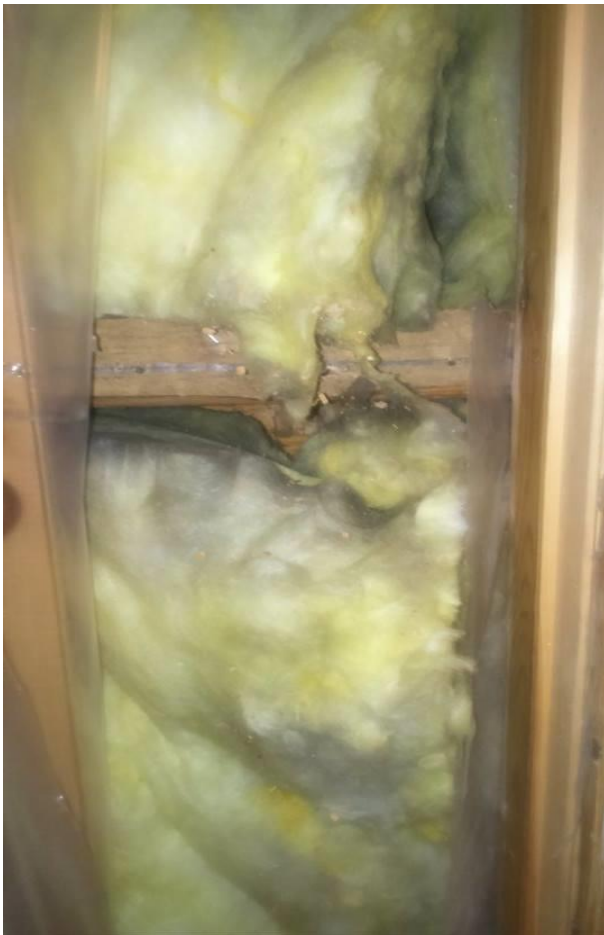
KUVA 6. Ulkoseinän sisäpuolinen lisäeristys on tummunut.

Kuvasta 6 nähdään, kuinka ulkoseinärakenteen eristekerroksen mineraalivilla on tummunut. Tämä on voinut johtua monestakin eri syystä. Eristekerrokseen on voinut kerääntyä ulkoseinän vuotoilman mukana likaa ja pölyä aiheuttaen harmittomia värimuutoksia. Kohdetalo on ollut kylmillään noin kuusi vuotta, joten oli oletettavissa, että kosteuden liikesuunta on voinut kääntyä rakenteissa aiheuttaen kosteusvaurioita ulkoseinän eristekerroksessa. Höyrynsulkumuovi on kuitenkin pitänyt hirren sisäpuolen kuivana, eikä mikrobikasvustoa tai kosteusvaurioita ole havaittavissa ainakaan silmämääräisesti.

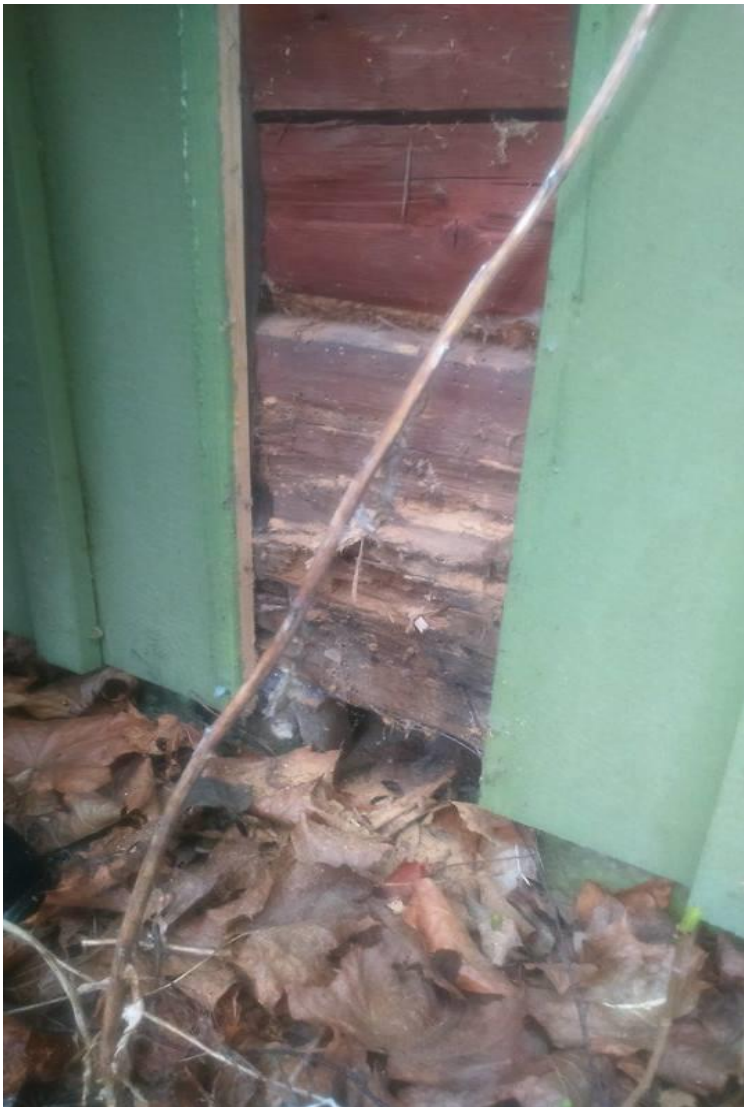
Hirsien kunnon määrittämiseksi irrotettiin muutamia ulkoverhouslautoja. Kuvasta 7 nähdään, että alimmassa hirsikerrassa on lahovauriota. Tämä on luultavasti johtunut monen eri tekijän yhteisvaikutuksesta. Esimerkiksi kosteus on voinut nousta kapillaarisesti betonisokkelissa alimpiin hirsiiin, jotka makaavat perusmuurin päällä. Kuvasta 7 nähdään myös, kuinka alin hirsikerta on liian lähellä maanpintaa, mikä taas altistaa rakenteen roiskevesille. Ulkoverhouslaudat on myös kiinnitetty suoraan hirsikehikkoon ilman tuuletusväliä, minkä vuoksi verhoilun taakse joutunut kosteus ei ole päässyt kuivumaan.

KUVA 7. Alin hirsikerta on vaurioitunut.

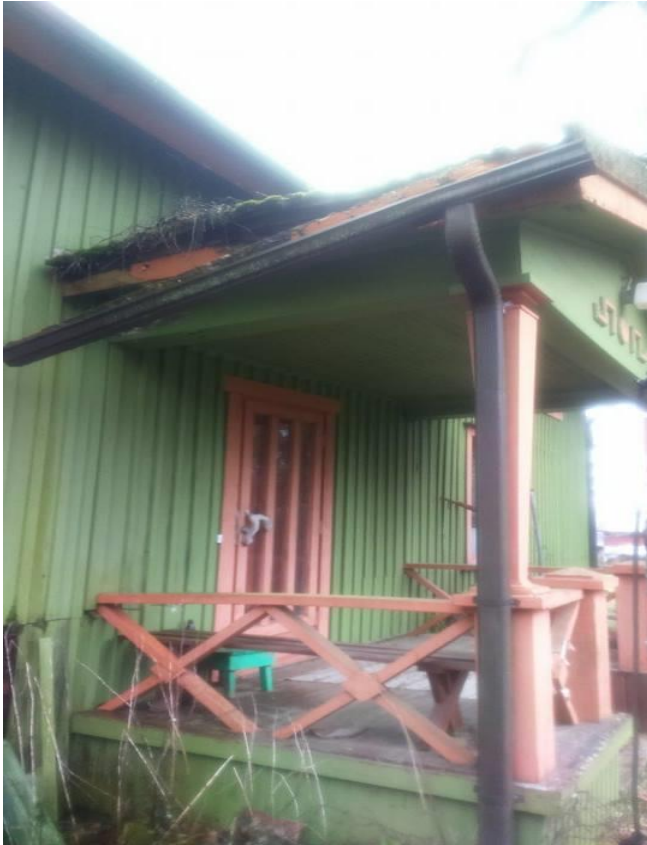
KUVA 8. Kuistin räystäs on irronnut.

Kohdetalon kuistin räystääs oli puoliksi irronnut ja roikkui niin, että kouru osoitti kohden ulkoseinää (Kuva 8). Vapaasti seinään vuotanut vesi on erittäin todennäköisesti aiheuttanut kuvan 9 mukaiset kosteusvauriot hirsissä ja ulkoverhouksessa.

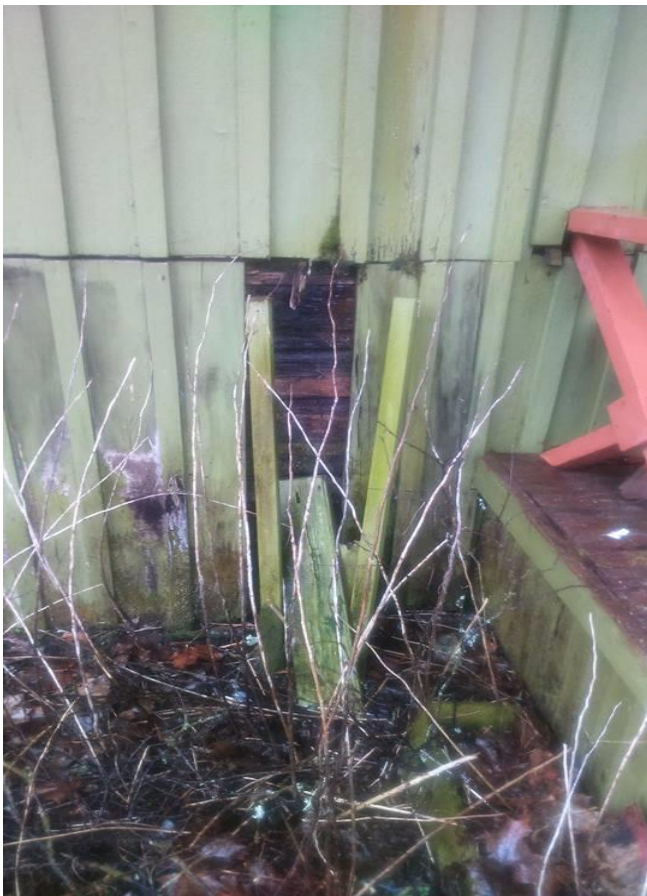
KUVA 9. Kuistin viereinen ulkoseinä.

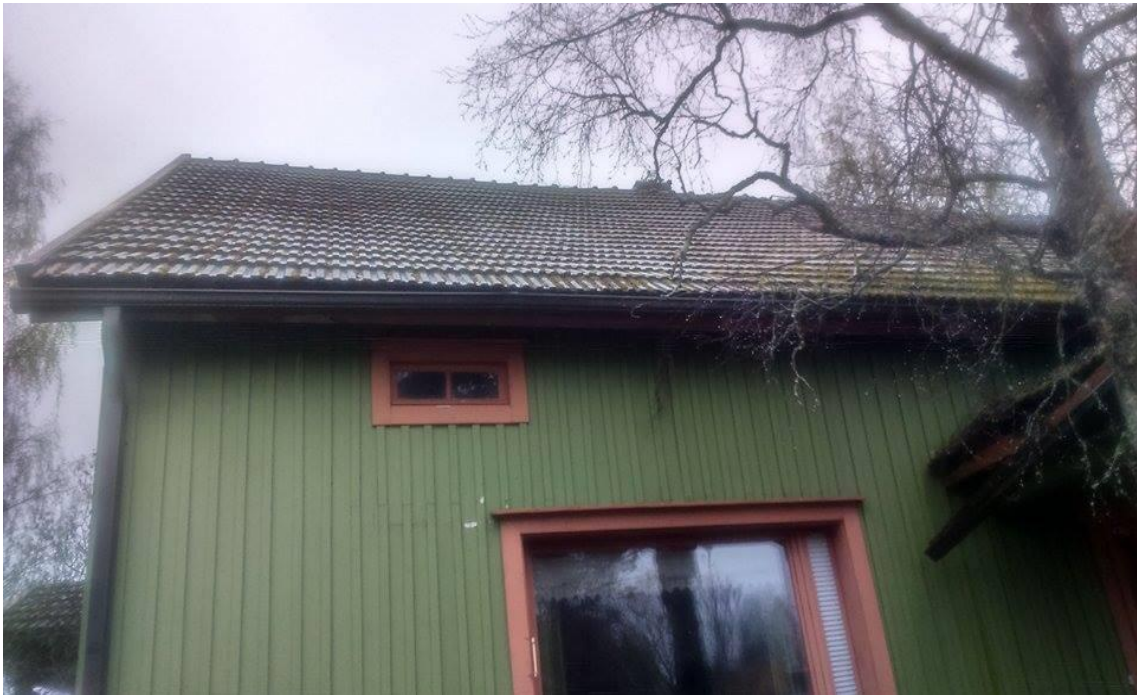
KUVA 10. Vesikaton muoto on hieman notkolla.

Kohdetalon kattovuoto johtunee pitkälti siitä, ettei sitä ole pidetty kunnossa. Vesikatto on hieman notkolla ja kattotiilet mahdollisesti joko siirtyneet tai rikkoutuneet mahdollistaen kosteuden kulkeutumisen kattorakenteisiin. Betonitiilillä on myös tapana tulla huokoiseksi aiheuttaen lohkeilua ja murenemistä johtuen pakasesta (Lähde: Museoviraston korjauskortisto. Tiilikaton korjaus). Kuvan 14 kattovuoto voi johtua myös hormin läpiviennin puutteellisesta tiivistyksestä.

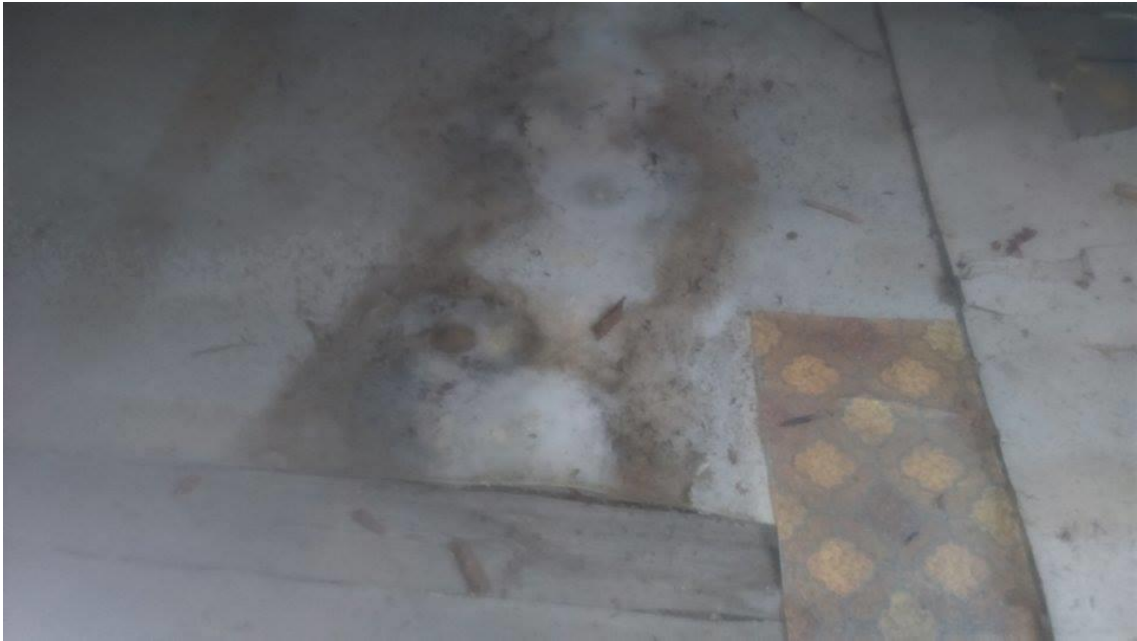
Kohdetalon ullakolla on havaittavissa useita eri kosteusvaurioita. Ullakon lattiapinnassa on selkeitä kosteuden aiheuttamia vauriokohtia (Kuva 13). Hormin vierisessä väliseinässä on alkanut kasvaa myös mikrobikasvustoa (Kuva 14). Vauriot johtuvat selvästi vuotavasta vesikatosta, joka tulisi kunnostaa mahdollisimman pian.

KUVA 13. Ullakon lattiapinnassa näkyy selviä vuotavan vesikaton aiheuttamia kosteusvaurioita.

Kuntoarviossa havaittiin, että ullakkotilan kosteusvauriot johtuivat vuotavasta vesikatosta. Kattotiilet ovat osittain halkeilleet ja vettä on päässyt tunkeutumaan sisätiloihin.

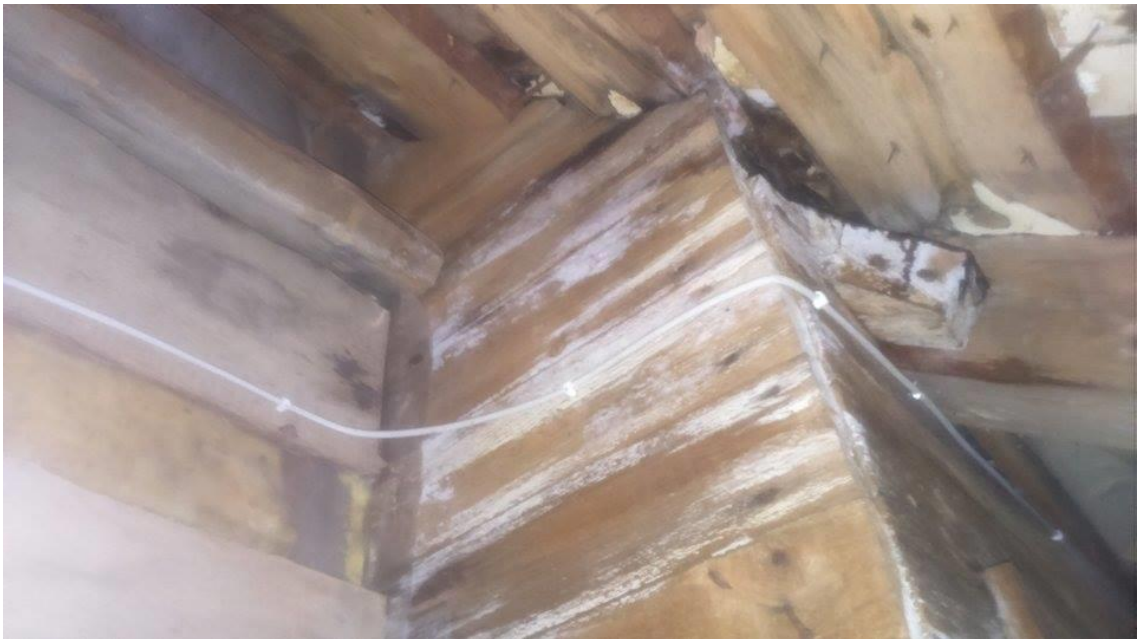
KUVA 14. Ullakolla vuotavan vesikaton aiheuttamia mikrobivaurioita.

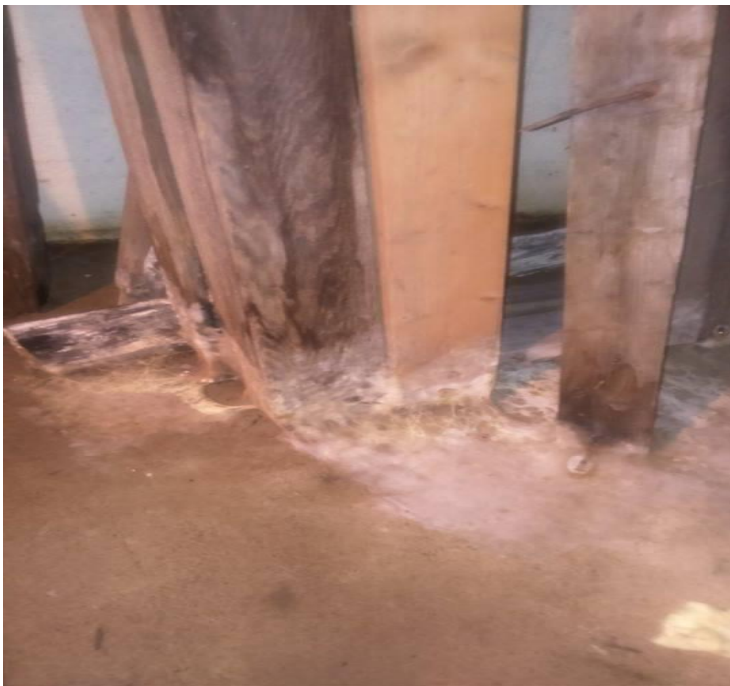
Kellarissa oli hyvin voimakas tunkkainen haju ja mikrobikasvustoa selkeästi havaittavissa (Kuva 15). Kellarin sisäseinien alaosissa oli myös kosteusvaurioita (Kuva 16). Talon leikkauskuvassa ei ole esitetty kellaria, joten varmaa tietoa ei löydy kellariseinien mahdollisesta lämmöneristyksestä. Tällaisille vanhoille taloille on kuitenkin tyypillistä, ettei kellarin seiniä ole lämpöeristetty, joten kellarin kosteusvauriot ja mikrobikasvustot johtunevat puutteellisista lämmön- ja kosteudeneristeistä. Yhtenä syynä voivat olla myös tukkeutuneet salaojat tai se, että syöksytorvista purkautunut vesi on päässyt nousemaan kellarin seiniin kapillaarisesti perustusten kautta.

KUVA 15. Kellarissa on voimakasta mikrobikasvustoa.

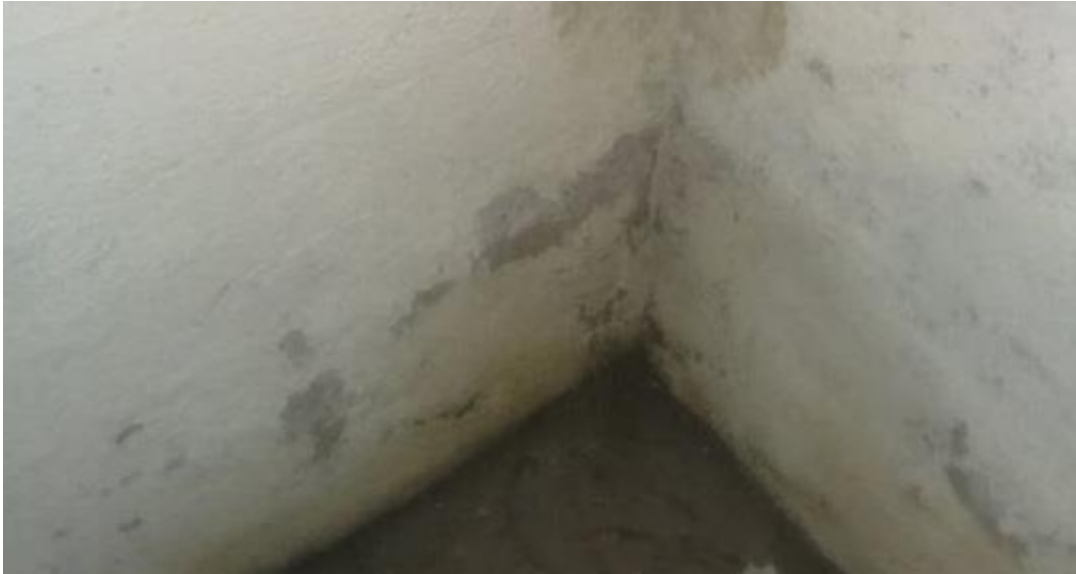
KUVA 16. Kellarin sisäseinien alaosissa on kosteusvaurioita.

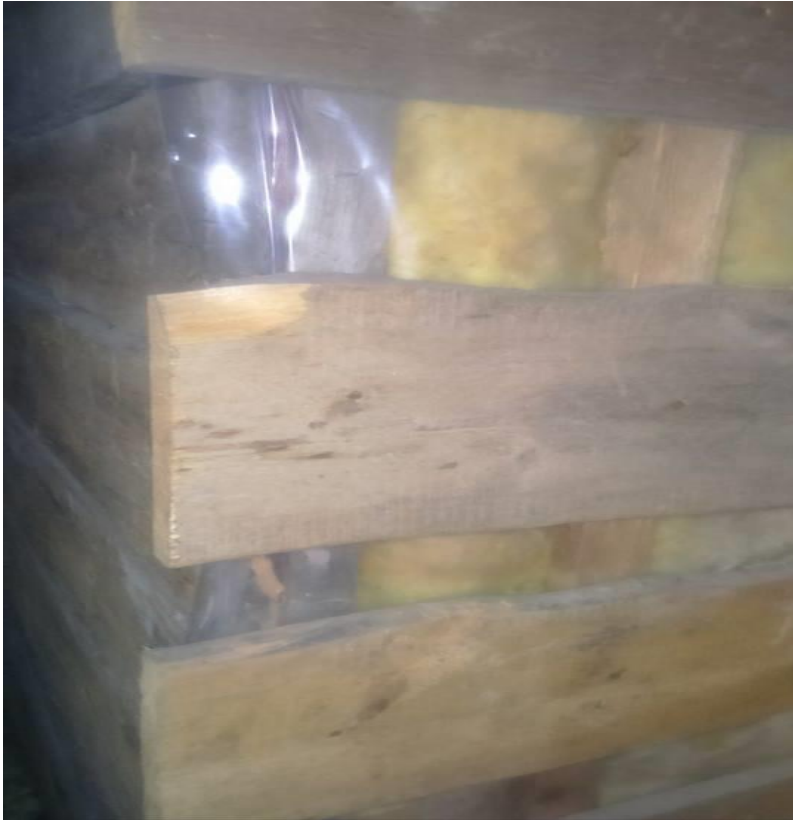
KUVA 17. Hormin eristys

Kuvasta 17 nähdään, kuinka hormin höyrynsulkumuovi on asennettu väärälle puolelle. Eli hormin eristys ei ole tällä tavalla tarpeeksi tiivis ja kosteutta pääsee tiivistymään muovin sisäpintaan tarjoten mikrobeille otolliset olosuhteet. Kuvasta 18 ilmenee selkeitä silmämääräisesti havaittavia mikrobikasvustoja.

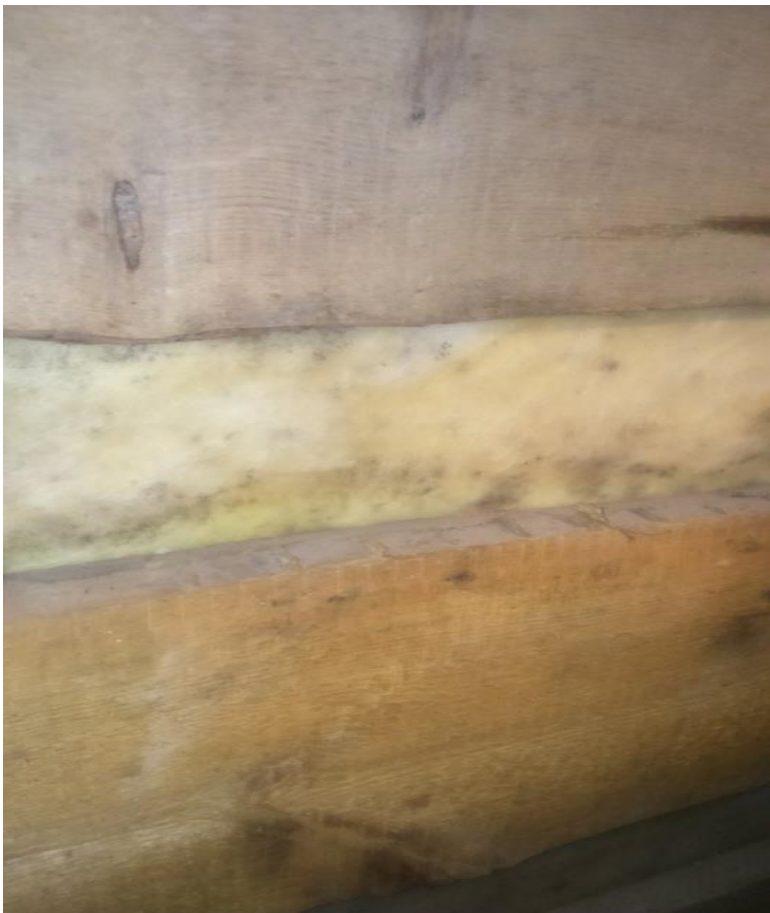
KUVA 18. Hormin eristekerroksessa mikrobitoimintaa

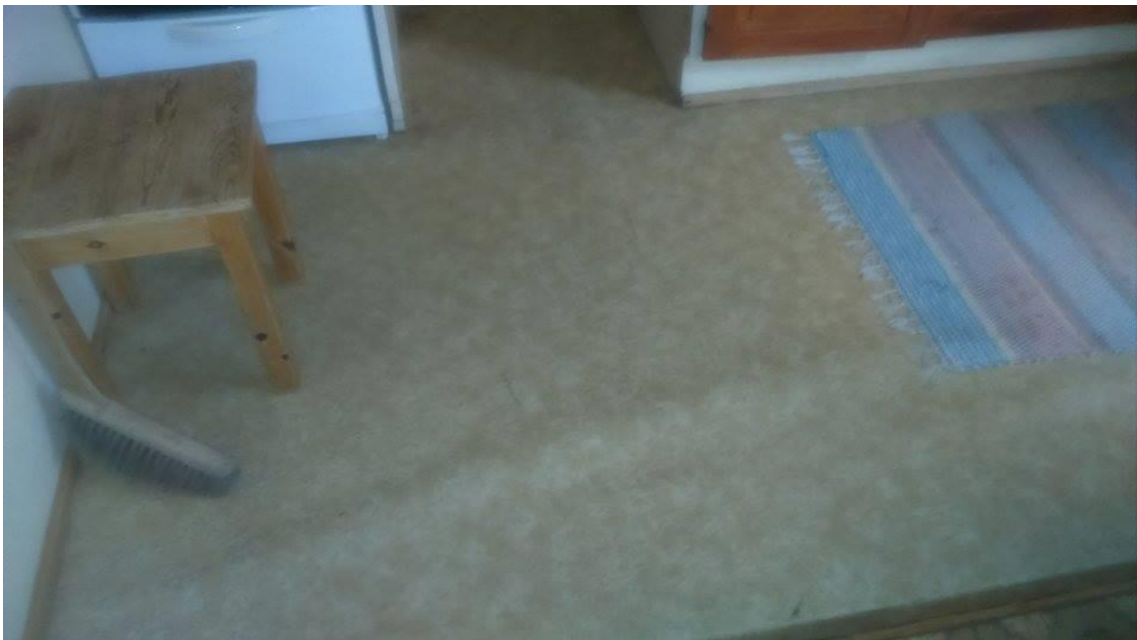
Keittiön lattian muovimattopinnoite on kuprulla (Kuva 19). Tämä on voinut johtua monestakin eri syystä. Ensinnäkin muovimatto on vesihöyryä läpäisemätön materiaali, joka yhdessä maanvastaisen lattian kanssa tekee betonilaatasta entistä aremman maaperästä tulevalle kosteudelle. Toiseksi kupruilu voi johtua alapohjarakenteen putkivuodoista, jotka ovat melko yleisiä kosteusvaurion aiheuttajia etenkin vanhoissa rakennuksissa. Vanhojen rakennusten vesijohdot ovat alapohjassa korroosiolle alttiita ja saattavat rikkoontua huomaamatta (Lähde: Sisäilmäyhdistys.fi Hakupäivä 6.7.2016.) Todennäköisin syy pinnoitteen kupruiluun lie-
nee kuitenkin talon pitkään jatkunut kylmillään olo.

KUVA 19. Keittiön lattian muovimatto on kuprulla.

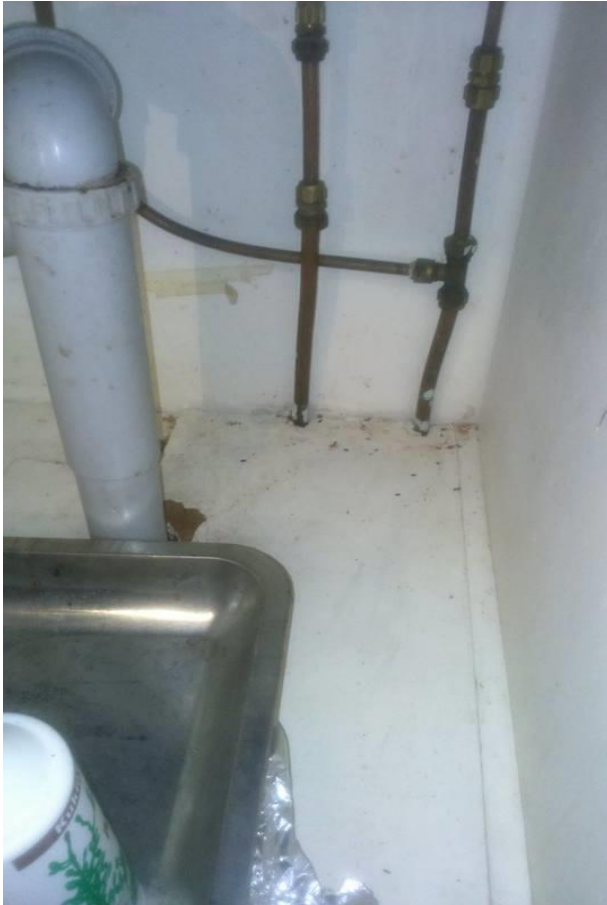
KUVA 20. Keittiön allaskaappi.

Kuntotarkastuksessa tarkistettiin keittiön allaskaapin kunto. Usein vanhan talon allaskaapin kunnosta voidaan arvioida myös sen alla olevan alapohjarakenteen kosteusvaurion riski. Kuvasta 20 nähdään, että vesijohdot ovat jo hyvin vanhoja ja lastulevyssä on lieviä kosteusvaurioita. On siis mahdollista, että keittiön alapohjarakenteissa on jonkin asteisia kosteusvaurioita, johtuen mahdollisesti huonokuntoisista putkista tai tiivisteistä.

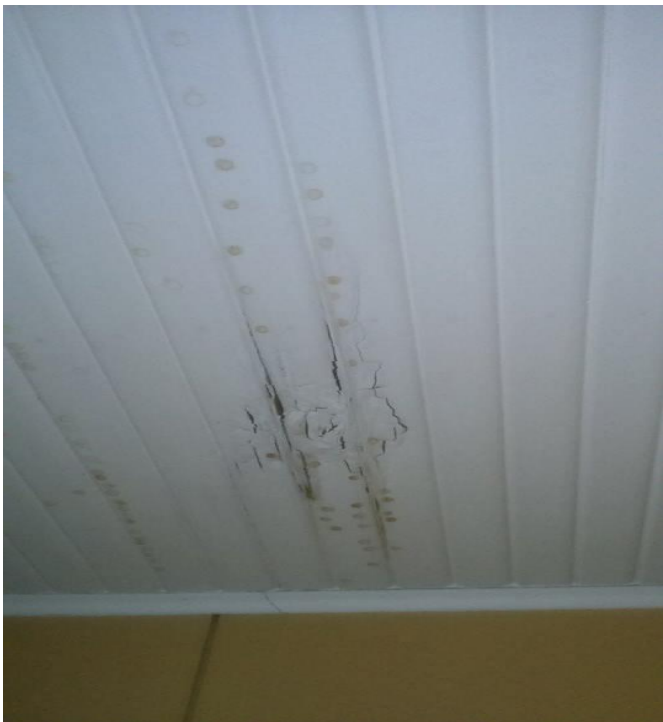
KUVA 21. Kosteusvaurio sisäkattopinnassa.
